**COLEGIO DOMINICANO DE INGENIEROS, ARQUITECTOS Y AGRIMENSORES
REGIONAL NORTE**

**INFORME DE LA EVALUACIÓN DE LOS DAÑOS
OCASIONADOS POR EL TERREMOTO DEL 22 DE
SEPTIEMBRE DEL 2003 AL CENTRO DE COMERCIO Y
DE CONVENCIONES DEL CARIBE. SANTIAGO**

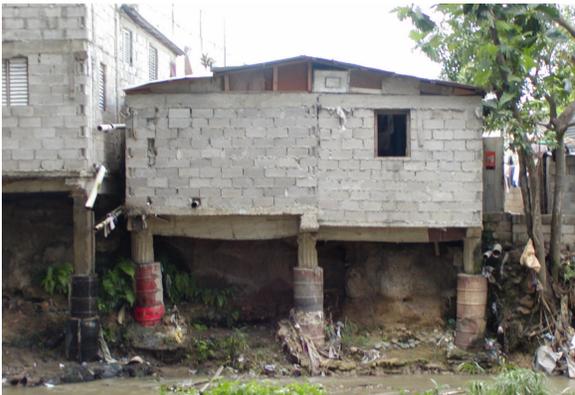
Foto No. 1

Las fotos No.1 y No. 2 ayudan aclarar los conceptos más arriba expresados. Mientras la foto No. 1 muestra una edificación en Puerto Plata desplomada por el terremoto, la cual estaba

poyada en columnas de concreto armado y muros de bloques en terreno relativamente llano; la foto No. 2 nos muestra una edificación familiar en Santiago, la cual el terremoto dejó intacta a pesar de la vulnerabilidad evidente de dicha edificación.
