**Asociación Dominicana de Mitigación de Desastres
-ADMD-**

REPORTE POST-HURACAN JEANNE

INFORME DE VIAJE A LA COMUNIDAD DE RAMON SANTANA

Objetivos: Evaluar los daños causados por las inundaciones producidas por la tormenta tropical Jeanne con énfasis en la vivienda.
Evaluar los mecanismos de respuesta al desastre y la mitigación, así como el funcionamiento de los refugios.

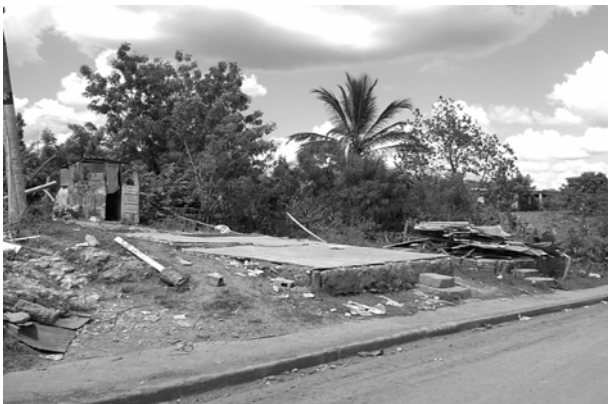
Al llegar a la población, que estuvo por algunos días incomunicada debido a la crecida del río Soco producida por las lluvias torrenciales de la tormenta tropical Jeanne, observamos que ya se habían hecho operativos de limpiezas importantes despejando los escombros sobre el puente y casi todas las vías de la población. Nos dirigimos al hospital municipal de Ramón Santana donde hicimos contacto con el director de la Defensa Civil en la población, Sr. Ronnie Peña, quien nos acompañó en un recorrido por algunos lugares donde la inundación produjo sus mayores daños.

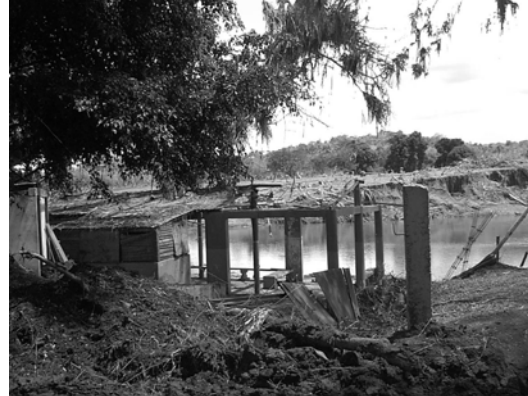
Por el lado del río Soco observamos las evidencias de la inundación. Pudimos ver un ataúd atrapado entre las ramas, en lo alto de una enorme mata de jabilla. Igualmente vimos una silla, a una altura de unos 5 metros sobre el nivel actual de las aguas del río. También observamos destrozos causados a un parador que había en el balneario, el cual fue totalmente destruido. Las riberas del río fueron considerablemente erosionadas. Hubo cambios en el lecho del río, algunas áreas de poca profundidad se hicieron profundas y otras profundas se hicieron menos profundas con el arrastre de arena y sedimentos.

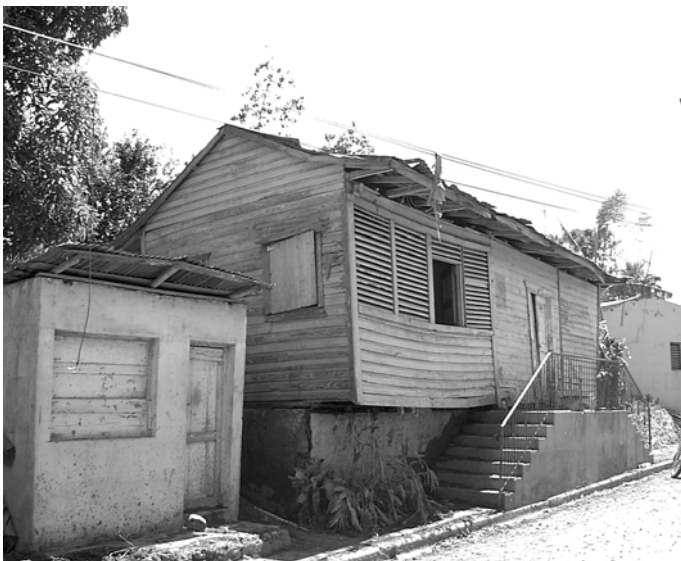
En cuanto a los daños a las viviendas, el elemento fundamental que los causó fue el agua. La fuerza de las aguas arrastró y dañó viviendas. En la comunidad de Ramón Santana, recibimos reportes de la destrucción de 25 viviendas y daños a otras 150. En la comunidad de Paso del Medio, 9 viviendas fueron totalmente destruidas.

Observamos que las viviendas destruidas eran todas de madera y estaban en condición muy endeble,

con materiales de mala calidad y sin mucha seguridad. La mayor parte de las viviendas destruidas estaban ubicadas en las zonas marginales o periféricas de la ciudad, no así en el centro del pueblo, que tiene una cota más alta.

Por último nuestra recomendación consiste en sustituir la viviendas destruidas por otras usando bloques de hormigón para paredes con techos de zinc con protectores antihuracanes, para de esta manera aumentar la seguridad de las viviendas. Las planchas de zinc deben tener el suficiente número de clavos y estar doblados por debajo para aumentar la resistencia a las fuerzas ascensionales (presión negativa) del viento. Los protectores antihuracanes deben conectar la viga cumbrera con los bajantes y el durmiente con los bajantes. Deben ponerse derecho e izquierdo alternativamente.
